## Statens vegvesen

Vår referanse:  
2010/059752-003

Vår dato:  
31.03.2010

### Oppsummerende rapport Toyota Prius

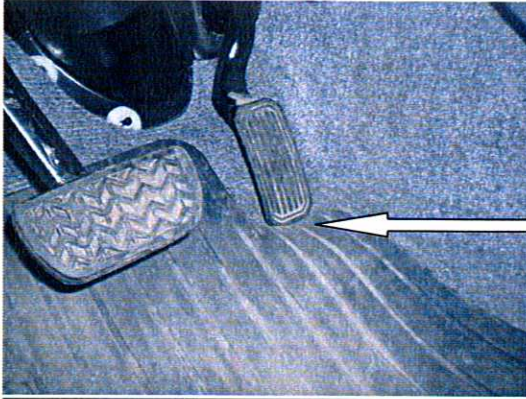
Bilde 1

Bilen er utstyrt med en original gulvmatte på førersiden som har to hull i bakkant der matten ved hjelp av klips blir festet til bilens gulv. Festeklipsene til gulvmatten lå i hanskerommet og det resulterte i at gulvmatten lå helt løs på gulvet og kunne beveges. Ved å bevege matten fremover noe, ville den komme i konflikt med gasspedalens vandring ved fullt gasspådrag og pedalen kunne kile seg fast.

Pedalen kan kile seg fast i matta.

All den tid det ikke ble funnet andre kjøretøytekniske feil eller mangler ved bilen, kan den løse gulvmatten uten festeklips, være en mulig årsak, til at gasspedalen har kilt seg fast. Dette kan ha medført at bilen har fått fullt gasspådrag under kjøring.

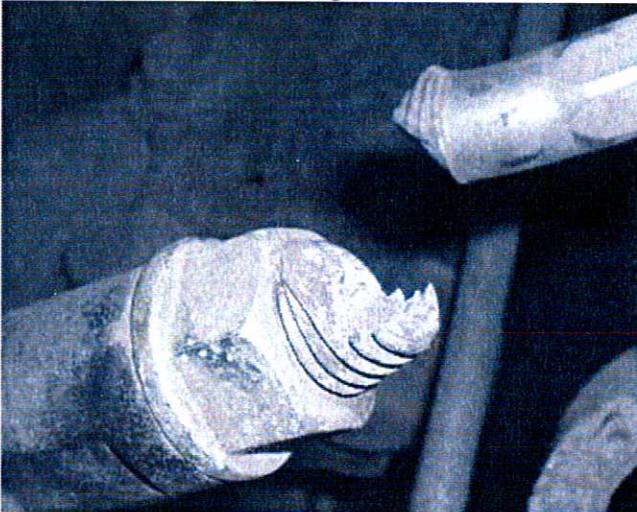
Bilde 2 Brukket styrestag

Bilen har sklidd langs rekkverket et kort stykke, og på denne strekningen har venstre forhjul mest sannsynlig hektet tak i rekkverk stolpen, og venstre styrestag ble brukket.

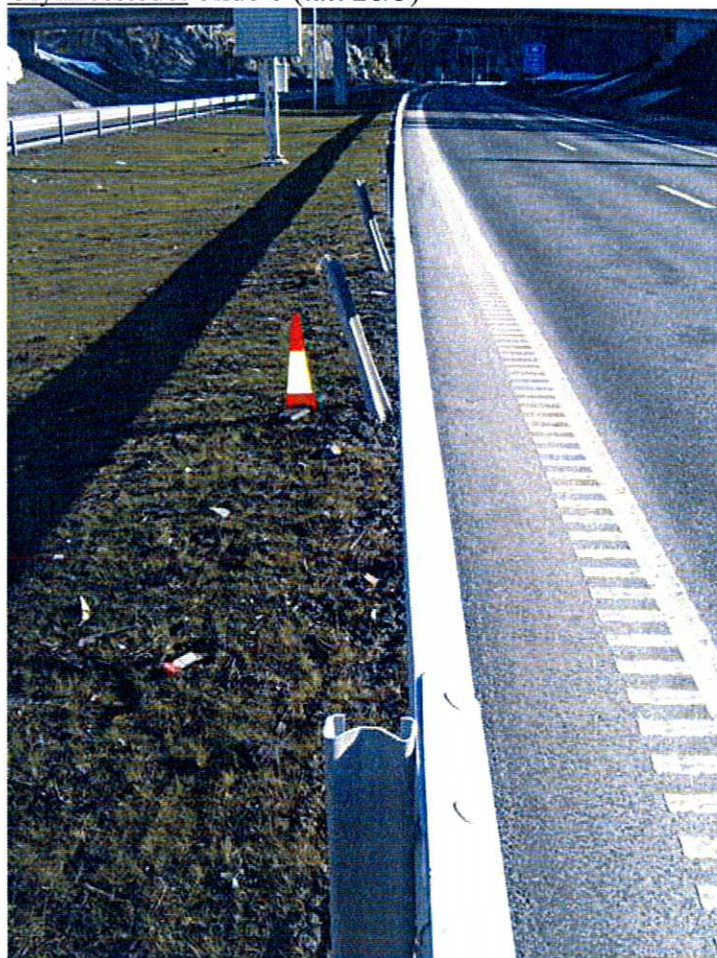
Ulykkesstedet bilde 6 (tatt 28/3)

Det er 2 ødelagte stolper, som er festet med en 10mm bolt hver, FSC 4.8

Basert på skader av både bil og midtrekkverk, vil det etter vår erfaring og vurdering, tilsi en lav kollisjonshastighet.
